Rantasalmen taajamatien parantaminen

Yhteenveto seurannasta

41/1995

Tielaitos
Keskushallinto

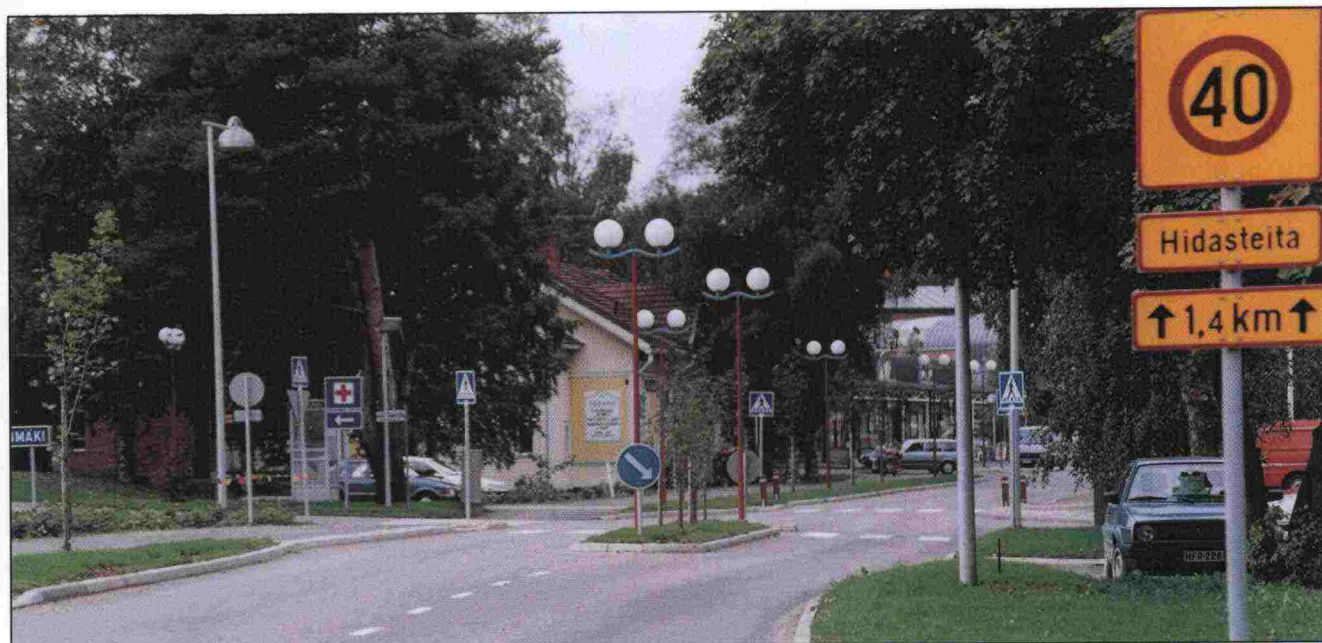
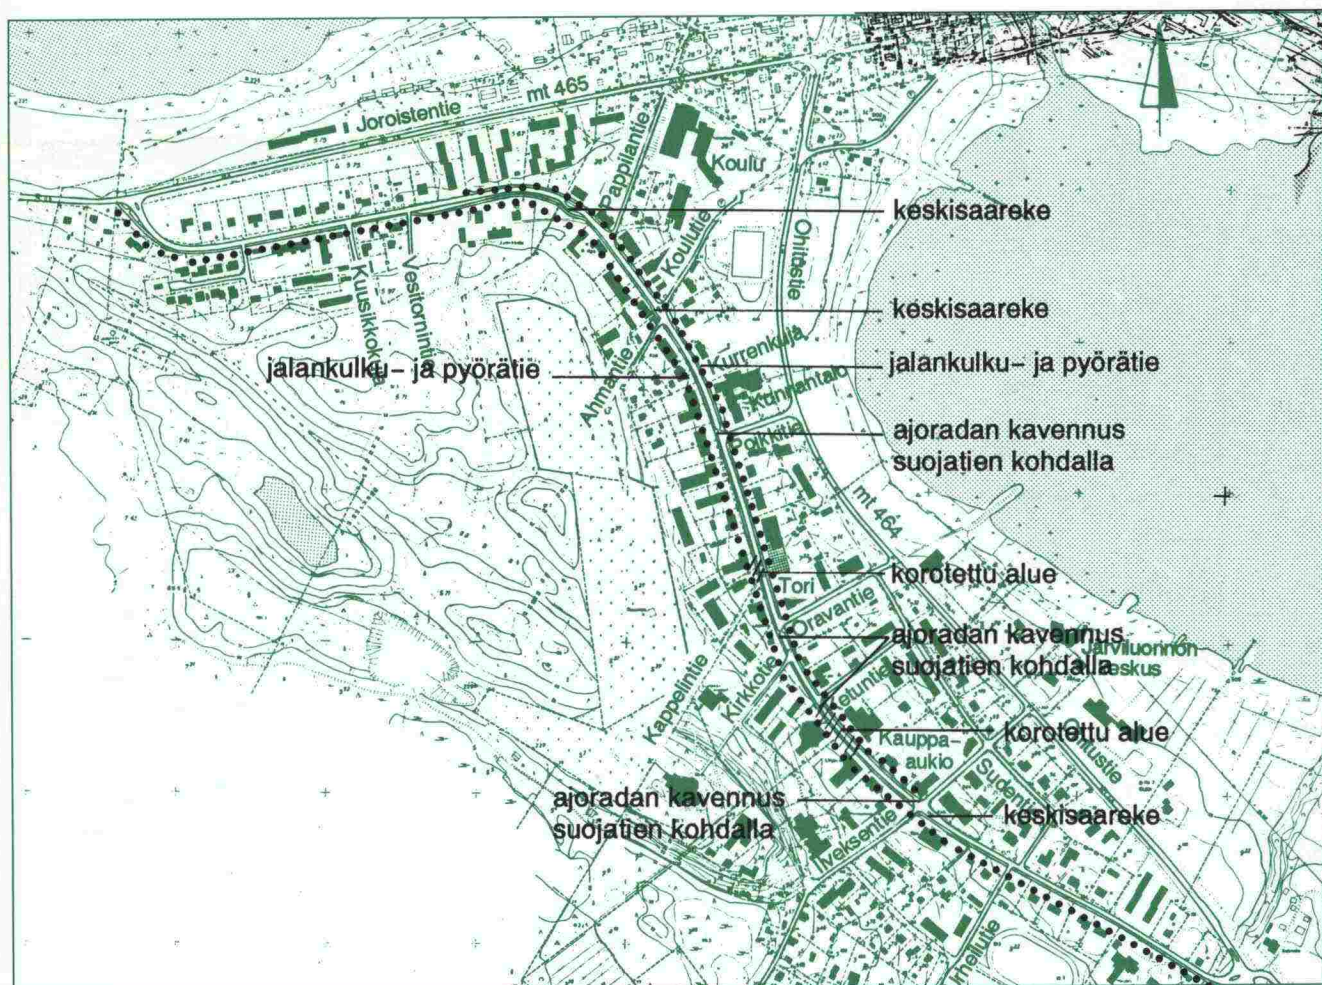
Kuva 3/1. Rantasalmen taajamatien uudet liikennejärjestelyt.

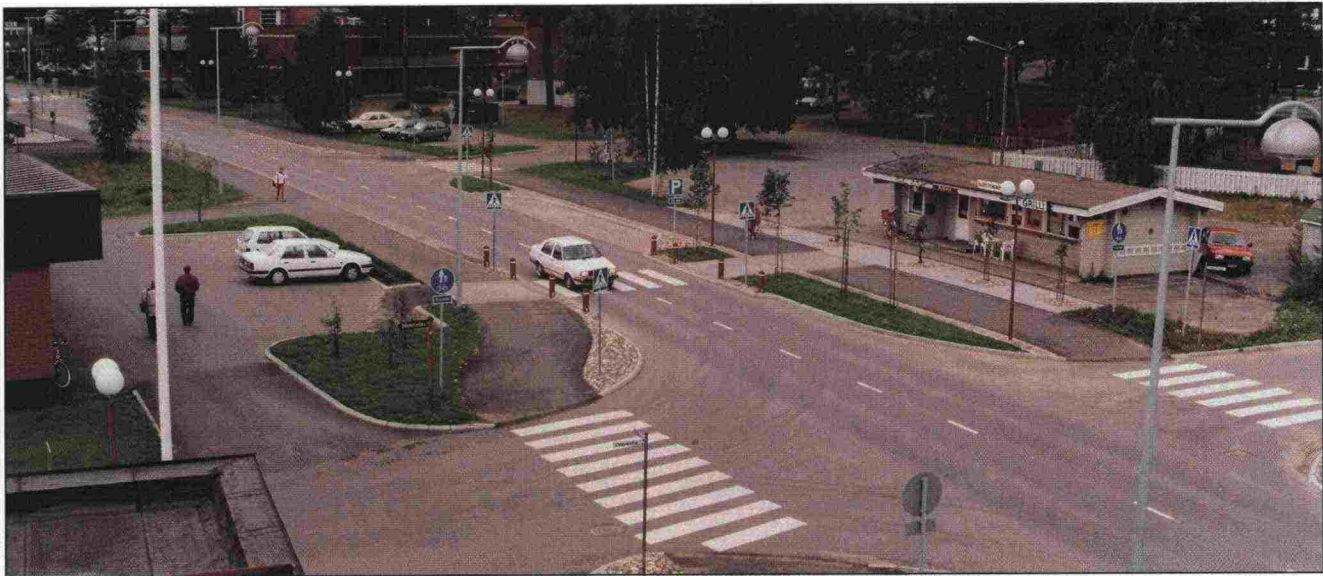
Kuva 3/10. Kylätien liikennejärjestelyjä kauppakatujaaksolla tien parantamisen jälkeen.

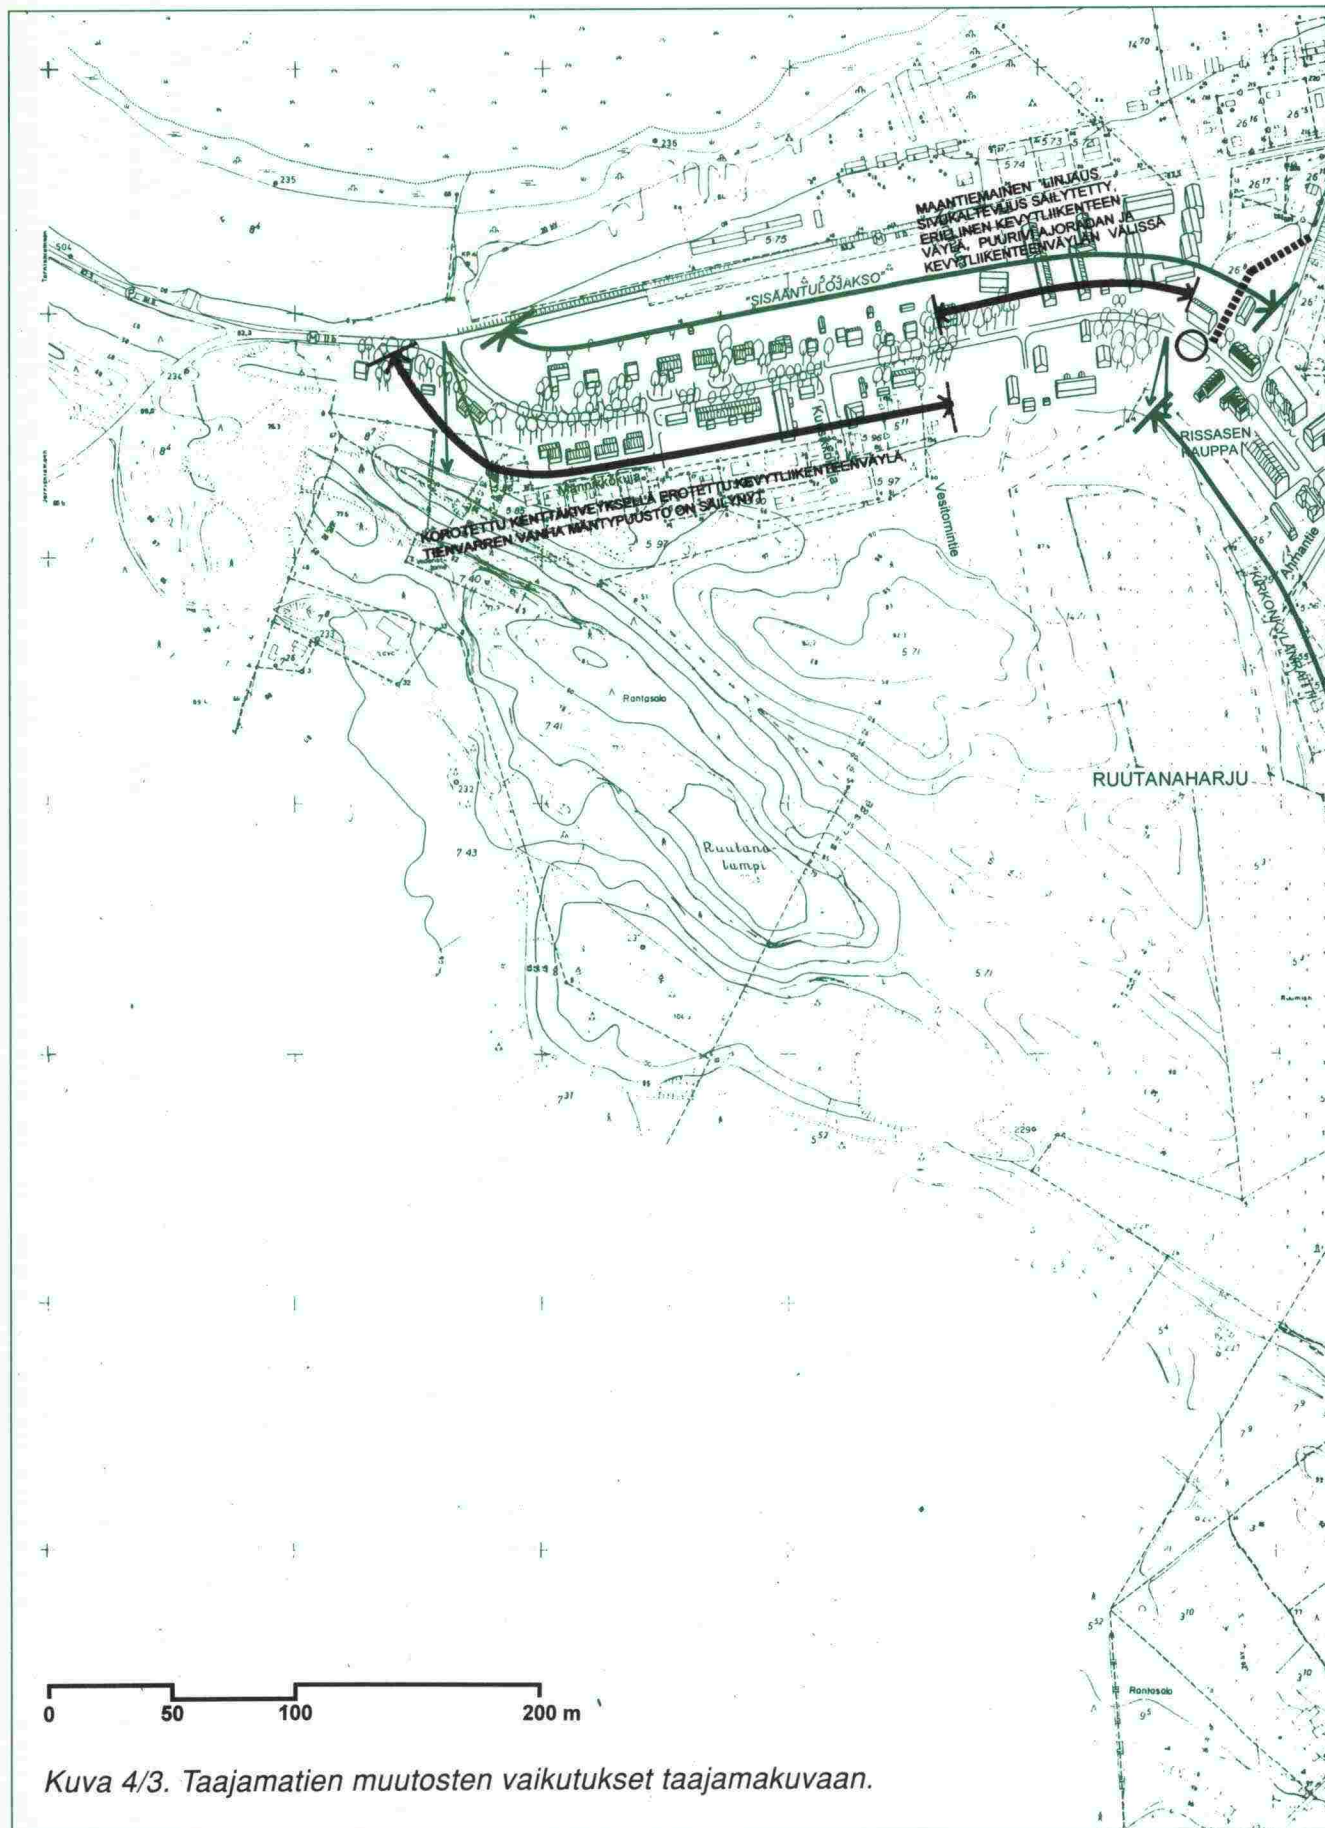
Kuva 4/3. Taajamatien muutosten vaikutukset taajamakuvaan.

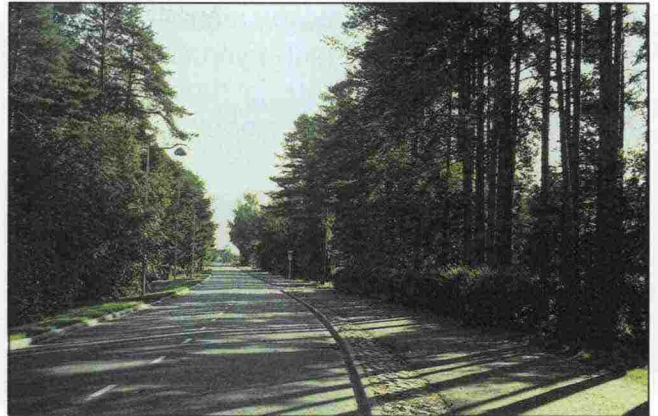
Kuva 4/5. Pohjoisen sisään tulon ilme on säilynyt hyvin ja kapea kiveys riittää erottamaan kevyen liikenteen (inv. kuva 6).

Jakson alkuosalla puut kaartuvat tien päälle luoden mukavan tunnelman. Ajoradan reunakivi ja reunojen viimeistely ovat liittäneet tien hyvin ympäröivään maastoon ja kasvillisuuteen kuten tonttien pensasaitoihin. Tien korkeusaseman vähäinen nousu ei tällä jaksolla ole merkittävästi muuttanut tien luonnetta ja liittymistä ympäristöön. Merkittäviä puita tai puuryhmiä ei ole kadonnut uudistustyön yhteydessä, jolloin tietilaa rajaavat latvukset säilyivät ehyinä (kuva 4/5).

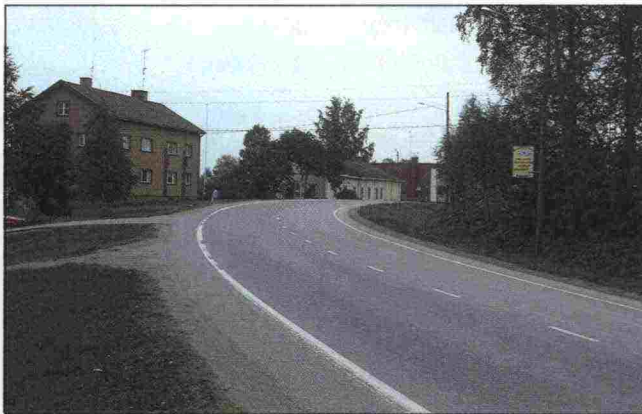
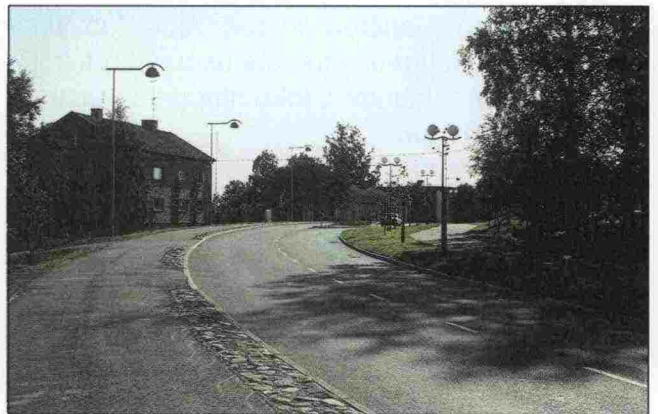
*Kuva 4/6. Maantiemäisen korkealle kohonneen tieosan olisi voinut muokata voimakkaammin katu-
maiseksi ja laskea lähemmäs ympäröivää maanpintaa (inv. kuva 18).*

Jumikkalan kartanon ja Rissasen kaupan välillä suoritettu kevytliikenteen väylän siirtäminen kauemmaksi tiestä on mahdollistanut nuorehkon puuston säilymisen ajoradan vieressä (kuva 4/6). Tien linjaus on säilytetty maantiemäisenä ja tasaus entisenä. Korkeusasemaa olisi tullut alentaa sekä poistaa voimakas yksipuolinen sivukaltevuus. Näin osuudesta olisi muodostunut selkeämmin katumainen, johon sitä reunustava tasavälinen lehmusrivistö viittaa. Tyypillisten katuelementtien (kevyen liikenteen väylä, lehmusrivit, reunakivet, kivetty välikaista) yhdistäminen tyypillisiin maantiemäisiin elementteihin kuten vapaan maaston linjaus, ajoradan yksipuolinen sivukaltevuus tuottaa useimmiten ristiriitaisen kokonaisuuden, joka häiritsee taajamakuvasuoraa tasapainoa.

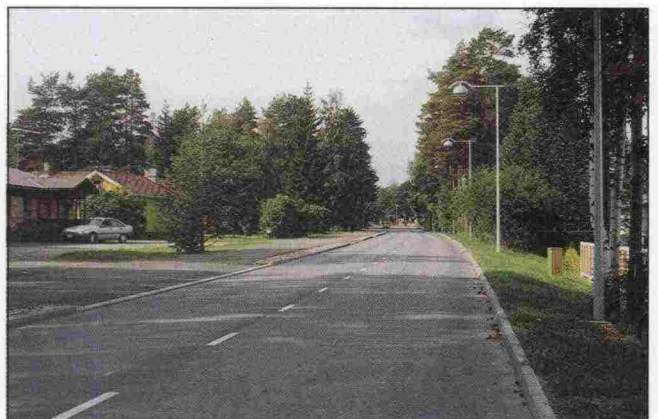
*Kuva 4/7. Eteläisessä sisään tulojaksossa olisi tarvittu voimakkaampia toimenpiteitä ympäristön
muokkaamisessa. Tien suunnitteluvaiheessa esitetyt puuryhmät olisivat ehkä olleet tarpeellisia
(inv. kuva 65).*

Eteläisen sisääntulojakson yleistunnelma ei ole niin intiimi kuin pohjoispäässä. Tämä johtuu siitä, että puusto oli jo alunperin kauempana ajoradasta ja siitä, että jaksolla on enemmän leveitä liittymiä tonteille esim. meijeri ja sen viereinen tontti. Tietilan avaruus vaikuttaa siihen, että jakso vaikuttaa loivasta kaartelustaan huolimatta yksitoikkoiselta erityisesti jalankulkijan kulkunopeudella. Väljyydestä johtuen myöskin kevytliikenteen väylän ja ajoradan erottaminen ei ole tuonut riittävästi pienipiirteisyyttä jalankulkijan ja pyöräilijän ympäristöön. Tällaisella pitkähköllä suuripiirteisellä jaksolla kannattaisi välillä tilanteen salliessa ottaa kevytliikenteen väylä erilleen ajoradasta ja tuoda puustoa kiinni ajorataan. Talvella tilanne on parempi, kun lumikinokset erottavat ajorataa ja kevytliikenteenväylää (kuva 4/7).

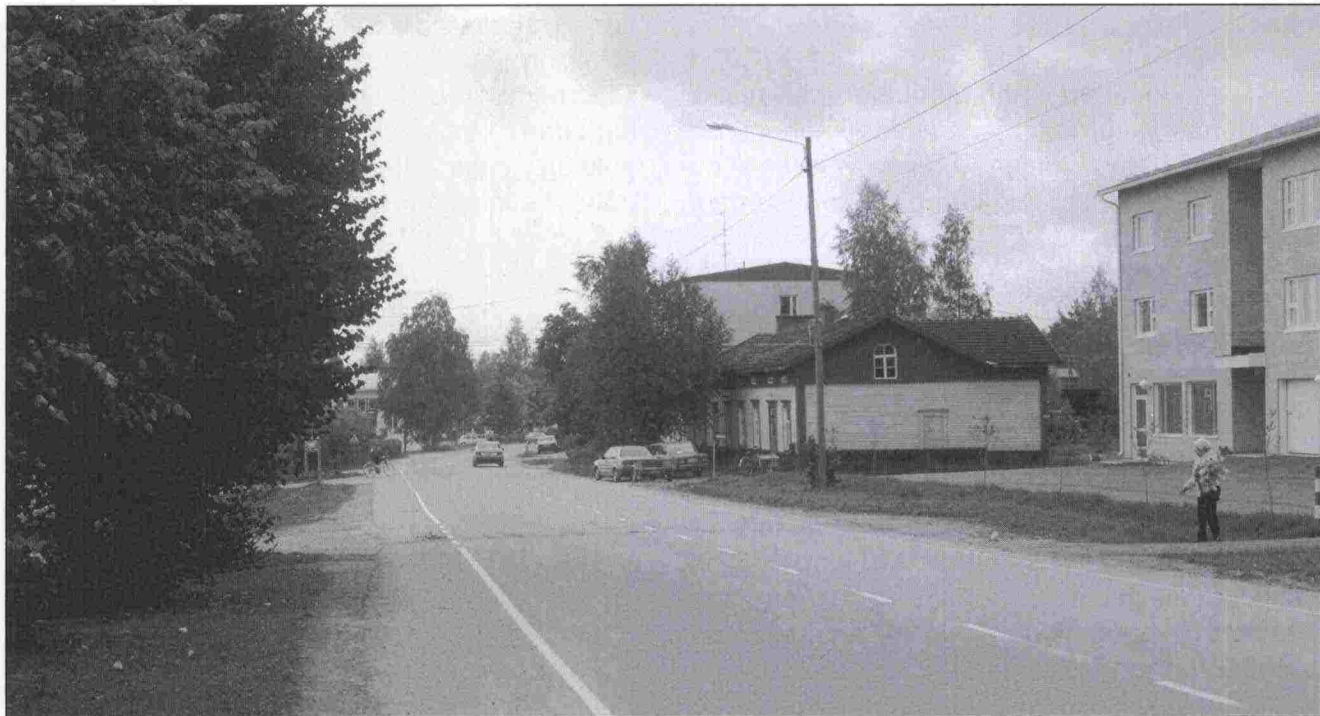
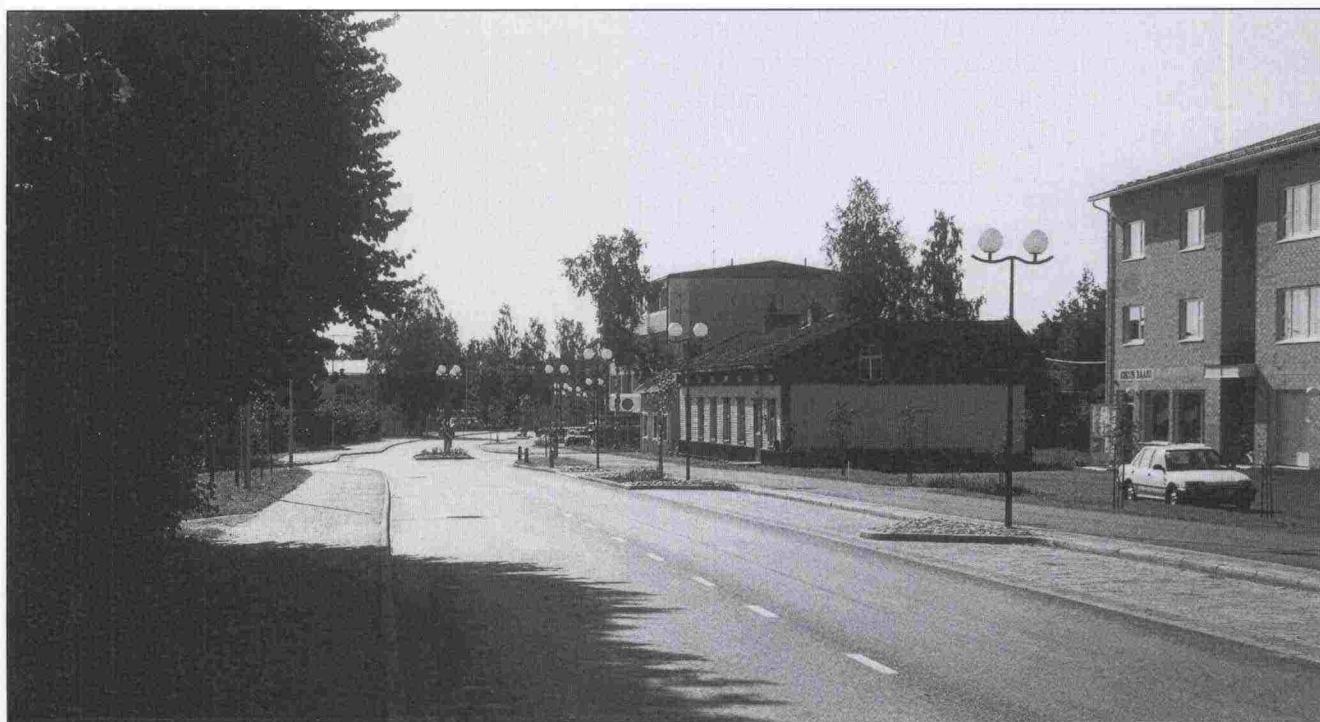
Kuva 4/11. Oikein sijoitettuina saarekkeet tukevat kylärakennetta, kuten tämä Koulutien ja Ahmantien väliin sijoitettu saareke.

Keskisaarekkeiden aiheuttama ajoradan reuna- viivan mutkittelu on taajamakuvaan kannalta ongelmallinen. Koulutien ja Ahmantien väliin sijoitettava saareke kuitenkin istuu paikalle jäsentäen ja selkeyttäen muuten liian lähellä toisiaan olevien liittymien liikennettä (kuvat 4/11, 4/25).

Keskisaarekkein muodostetut hidastimet ovat taajamakuvallisesti vaikeita. Ne rikkovat yhtenäisen keski- ja reunalinjan ja helposti istutuskenttineen korostavat tien liikennealuemaista luonnetta. Rantasalmella taajamakuvallisesti onnistunein keskisaareke on Kylätien, Ahmantien ja Koulutien väliin sijoittuva hidastin, joka maastoutuu hyvin ohjaten liikennettä ja jäsentäen muuten lähelle toisiaan sijoittuvia liittymiä (kuvat 4/25, 4/11). Parhaiten keskisaarekkeet onnistuvat kohdissa, joissa ympäristössä on väljyyttä ja puustoa eivätkä rakennukset muodosta selkeitä yhtenäisiä linjoja.

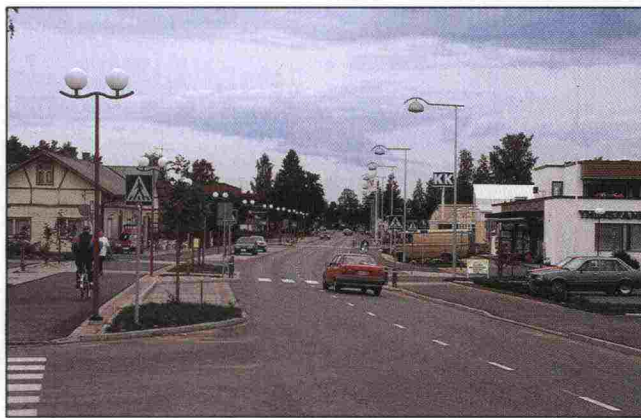
Kuva 4/13. Puiden ollessa pieniä on kevytliikenteen valaistus kauppakadun näkyvin elementti.

Kasvatut lehmukset tulevat tulevaisuudessa muuttamaan alueen luonnetta huomattavasti. Lopullinen arviointi istutusten vaikutuksesta on mahdollista tehdä vasta esim. 15 vuoden kuluttua (kuvat 4/13, 4/14). Pysäköintitaskujen toteutus on hyvä. Materiaalin vaihdos erottaa ne riittävästi ajoradasta.

Taajamatien uusittu kevyen liikenteen valaistus muodostaa taajamakuvassa valoisanakin aikana merkittävän, joissakin kohdissa hallitsevan aiheen (kuvat 4/13, 4/14). Paikoin erilaisten valaisinten rivistöt korostavat ajoradan linjauksen jatkuvuutta. Tienvarren puiden kasvaminen ja lamppujen peittyminen lehvästöihin pehmentävät tulevaisuudessa niiden vaikutelmaa. Ajo-neuvoliikenteen valaistus ei ole niin korostettua.

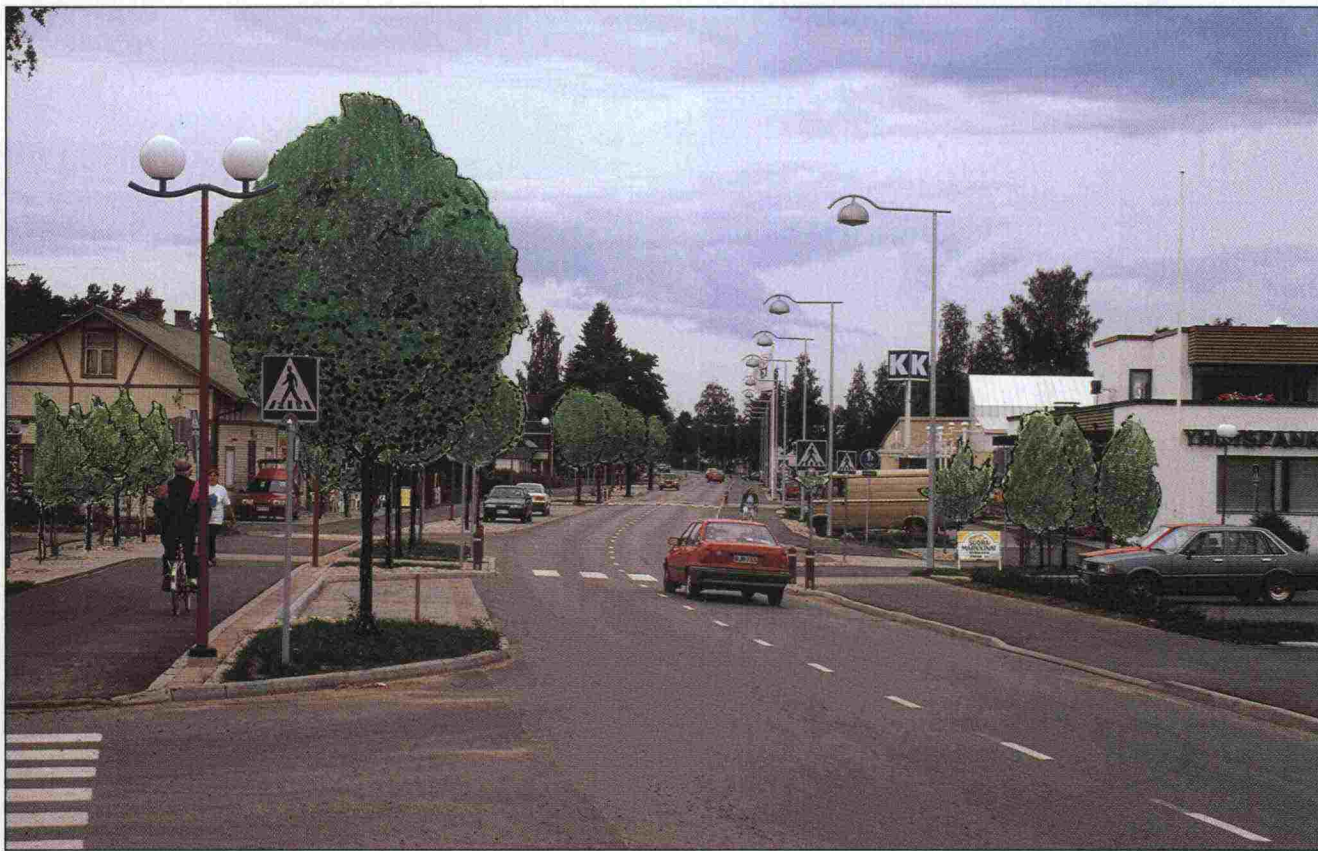
Kuva 4/14. Tulevaisuudessa kun tietä reunustavat lehmukset kasvavat, peittyy osa valaisimista niiden lehvästöö. Taajamakuva tasapainottuu. Kuvassa 4/13 näkyy nykytilanne, jossa valaisimet ovat jakson voimakkain elementti.

Sisääntulojaksojen mäntyvaltainen puusto ja "kirkonkylä"- ja "kauppakatu"-jaksojen jalot lehtipuut muodostavat vastakohdan. Ympäristökokonaisuuden kannalta luontevin tulos olisi saavutettu keskittämällä jalot lehtipuut kauppakatu-jaksolle (kuva 4/14).

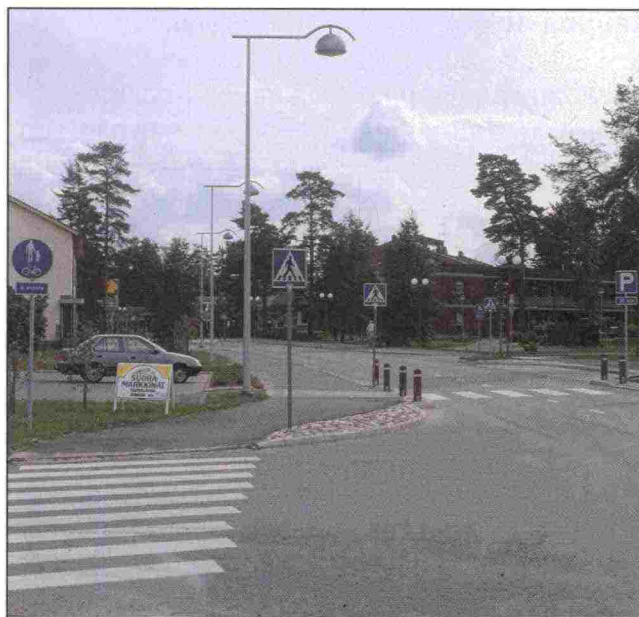
Kuva 4/16. Liikenteen järjestäminen omille vyöhykkeilleen vaatii paikoittain niin paljon liikenne-merkkejä, että ne häiritsevät taajamakuva. (inv. kuva 47)

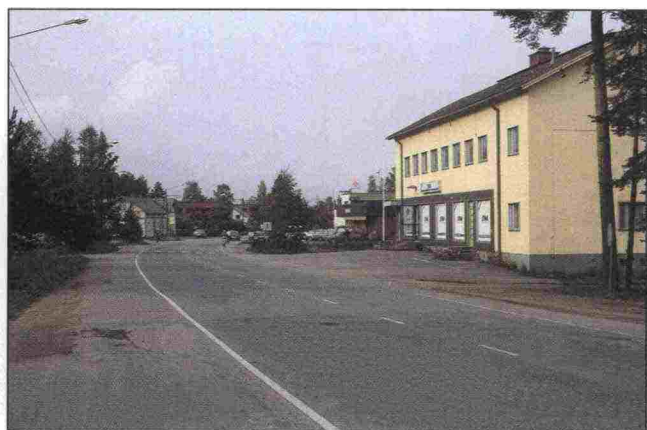
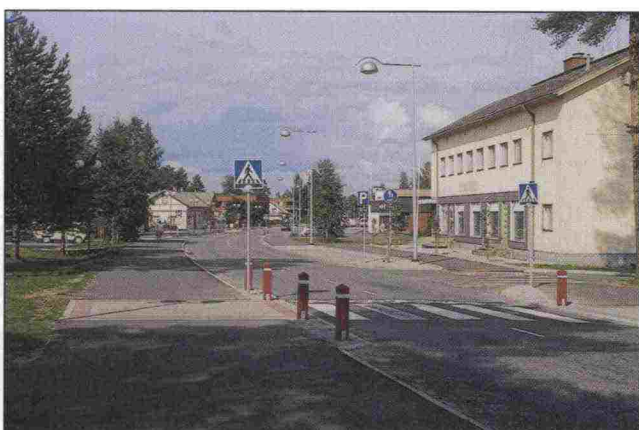
Kuva 4/17. Riittävän ylhäälle rakennettu vanhakin rakennus kestää maanpinnan kohoamisen tien-uudistuksen yhteydessä (inv. kuva 53).

Ketuntien ja Kylätien kulmaan sijoittuva vanha osuusliike ei ole kärsinyt vähäisestä maanpinnan nostosta (kuva 4/17). Sen edustan jäsentyminen on parantanut ympäristöä. Rakennuksen edustan puut on kuitenkin sijoitettu rakennuksen sisäänkäynteihin nähden sattumanvaraisesti. Yksi puu on keskellä portaita.

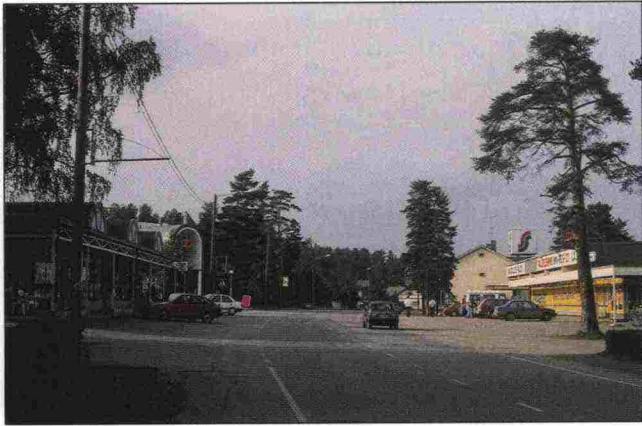
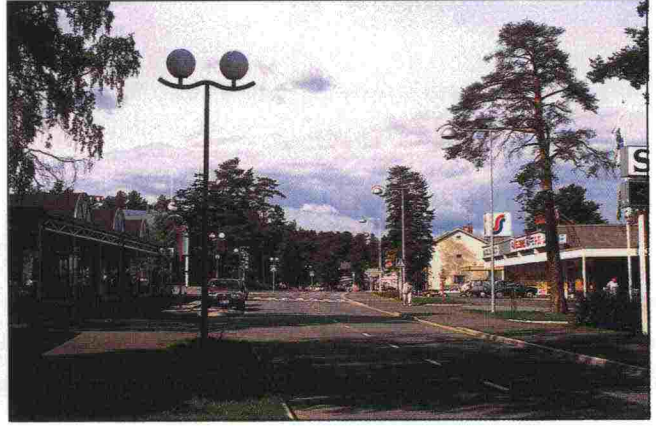
Kuva 4/19. Ajoin selkeä erottaminen on poistanut vanhan aukioluonteeseen. Vasemmalla linja-autoasema ja oikealla S-market Lippuska (inv. kuva 55).

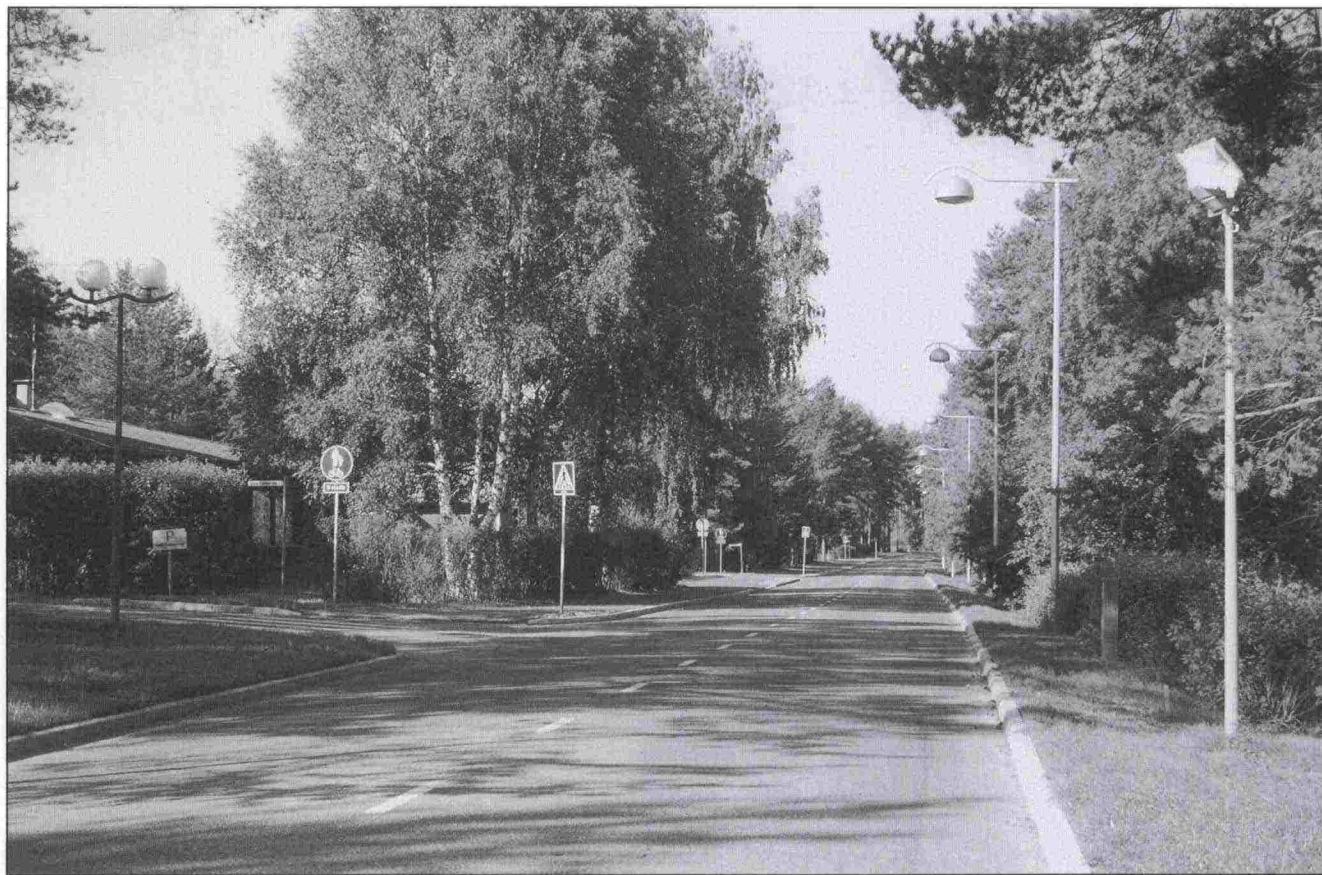
Kuva 4/21. Taajamassa on kolmenlaisia valaisimia. Kevyenliikenteen- ja ajoratavalaisimet on suunniteltu nimenomaan tähän taajamaan. Kohdevalaisimilla on otettu esiin erityisiä puita ja puuryhmiä. Näkymä pohjoiselta sisääntulojaksolta. (inv. kuva 13)

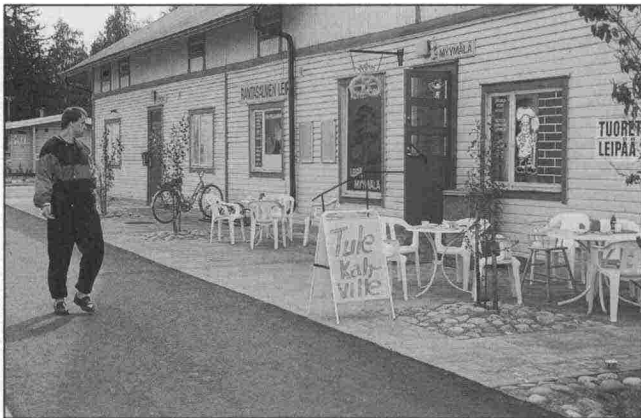
Kuva 4/22 Leipomo - kahvilan edustalla koristeomenapuit sopivat ympäristöönsä ja parantavat terassin ilmettä. (25.8.1994)

Tien korkeusasema on noussut paikoitellen jalkakäytävän reunassa 30-50 cm. Vaikka tien taseus onkin pyritty pitämään paikoillaan, reunakivien, jalkakäytävien ja sadevesiviemäröinnin yhteisvaikutus on kuitenkin johtanut nousuun. Vanhan puurakennuksen (leipomo/kahvila) sokkeli on jäänyt maan sisään (kuva 4/22). Tilannetta on pyritty korjaamaan peltisuojausilla. Leipomon eteen sijoitetut koristeomenuut sopivat paikalle. Talon kahvilan terassi sijoittuu puiden katveeseen.

Pihlaja on pienistä puista laajimmin käytetty. Sitä on runsaasti Kauppakatu- ja kirkonkyläjaksojen katuvarsilla ja keskisaarekkeilla. Pihlaja on käyttökelpoinen kasvi. Se muuttuu vuodenaikojen kuluessa kukkien keväällä ja syystalvela sitä koristavat marjat. Toisena pienpuuna on käytetty koristeomenapuita. Niitä on sijoitettu harkiten etenkin kauppakatu-jaksolle. Erikoisempaan puulajina sen vähäisempi käyttö onkin perusteltua (kuva 4/22).

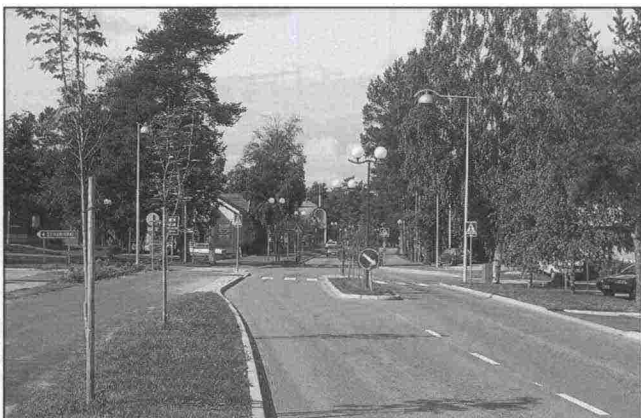
Kuva 4/23 Kasvaessaan puusto tulee muuttamaan taajaman ilmettä. Näkymiä sulkeutuu ja tien rytmi muuttuu. Eteläisen sisääntulojakson päättävä Ilveksentien risteys (inv. kuva 59)

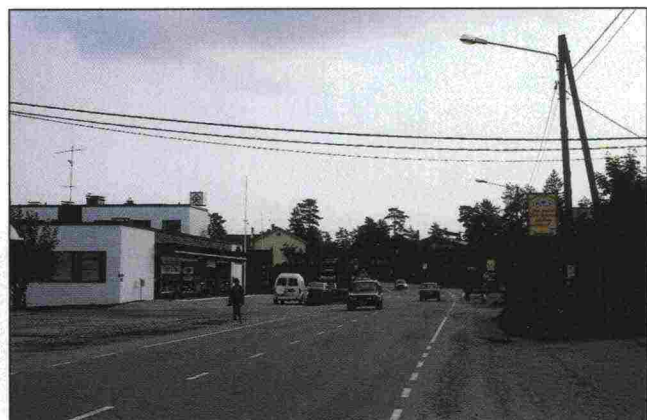
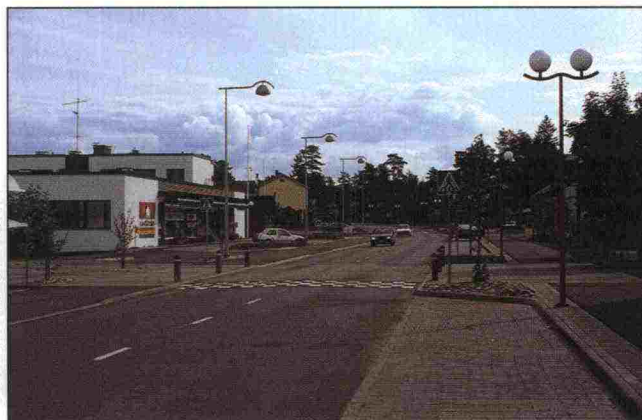
Kuva 4/26. Korotettu suojatie torin kohdalla. Suojatien kohdalla ajoradan pintamateriaalina on käytetty muusta tiestä poikkeavia betonikiviä (inv. kuva 42).

Torin olisi voinut liittää visuaalisesti suuremmin ajorataan ja siten tukea korotetulla suoja tiellä haettua katkaisevaa vaikutusta taajamakuvaan keinoin. Kohtaa olisi parantanut alunperin suunnitelmiin sisällytetty leveämpi betonikivillä päällystetty suoja tie (kuvat 4/12, 4/26).

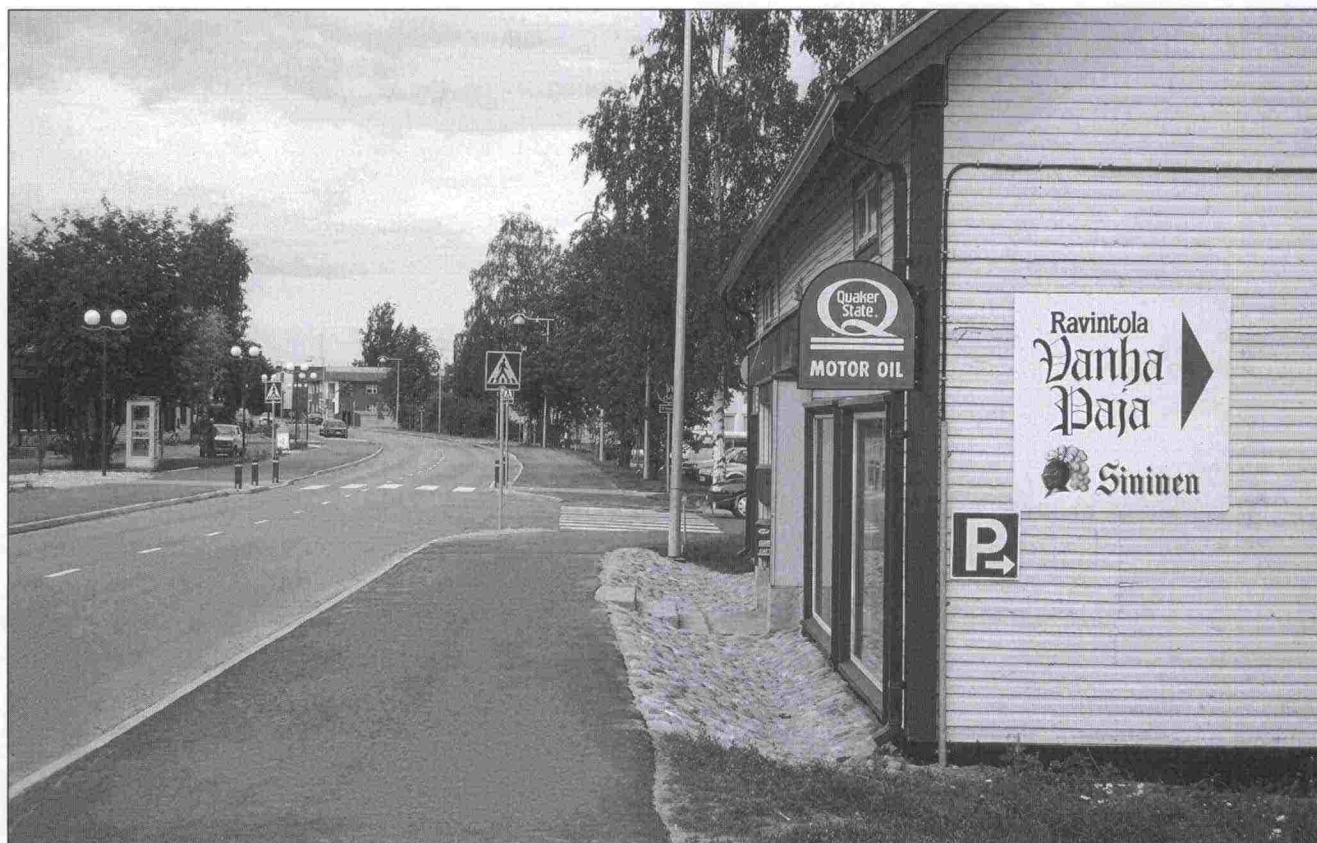
Kuva 4/27. Korkeusaseman nousun vanhoille rakennuksille aiheuttamia kosteusongelmia on yritetty hoitaa pengerryksillä ja kiveyksillä. (25.8.1994)

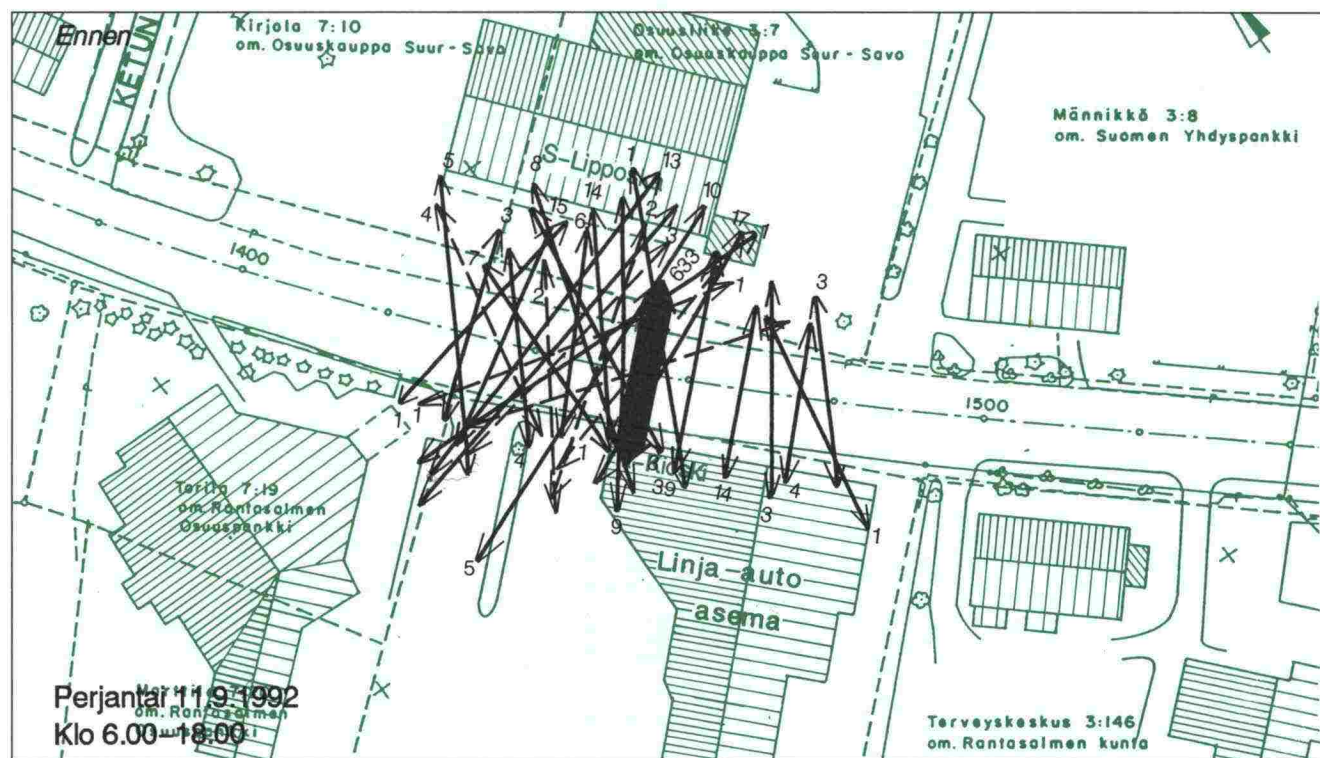
Kuva 5/3. Kevytliikenteen ylityskohdat ja määrät linja-autoaseman kohdalla ennen ja jälkeen taajama-
 tien parantamisen.

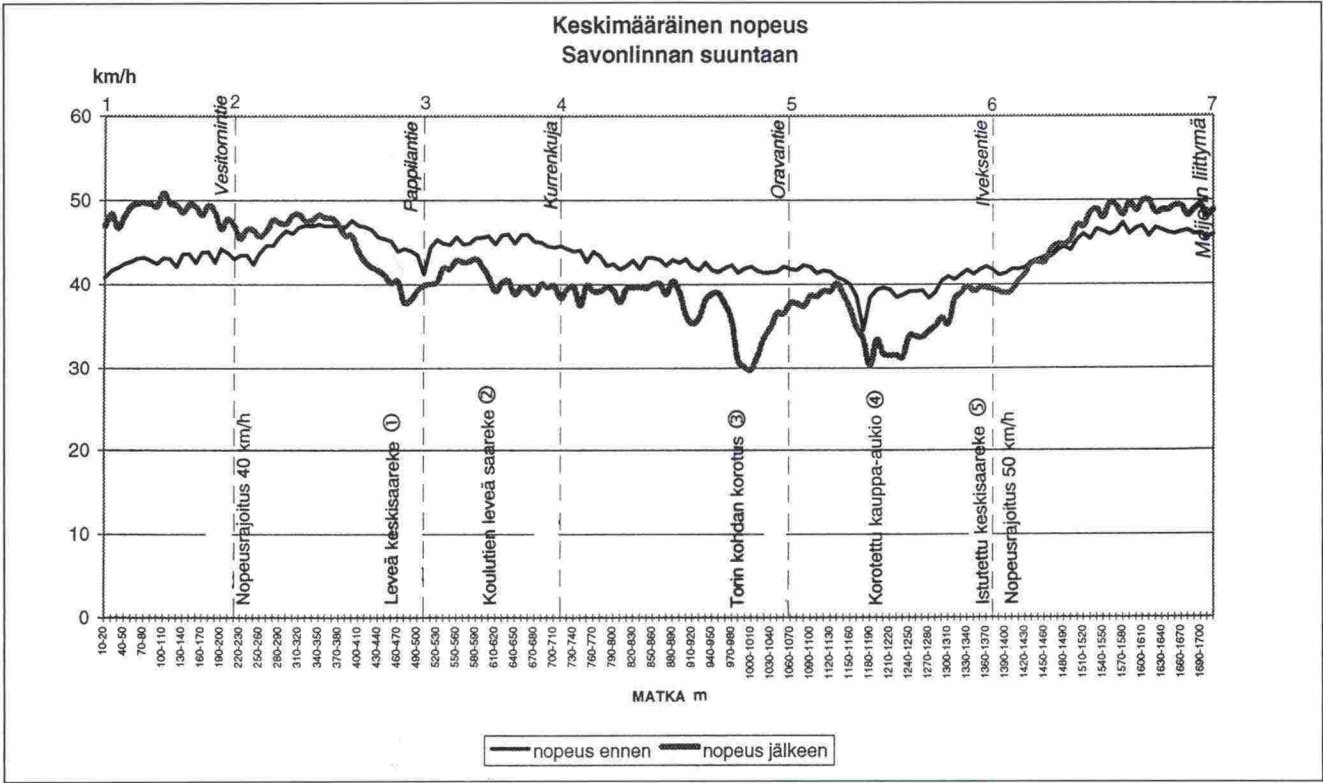
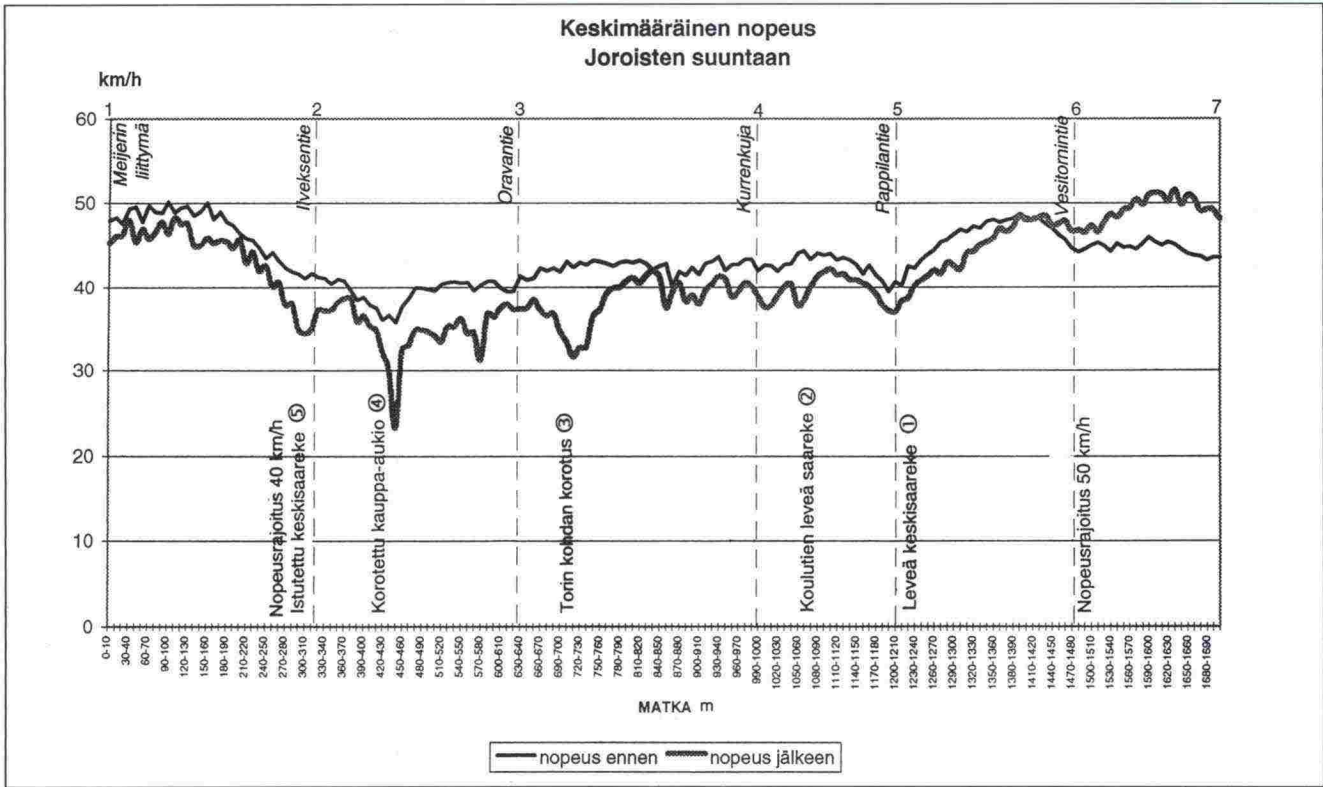
Kuva 5/14. Ajoanalysaattoriauton keskimääräiset nopeusprofiilit tien suunnassa kumpaankin ajo-suuntaan ennen ja jälkeen Kylätien parantamisen.

* Suojateiden kohdilla tehdyillä ajoradan kavennuksilla (ajoradan leveys 5,5 m) ei näyttänyt ajoanalysaattoriajojen mukaan olevan vaikutusta ajonopeuksiin.
